01/2018 – Thema HM 1 / Bläuepilze

Innenausbau: Präventiver Holz- und Bläueschutz der Dachkonstruktion mit HM1

Prävention & Sanierung bei Bläue- und Schimmelpilzbefall

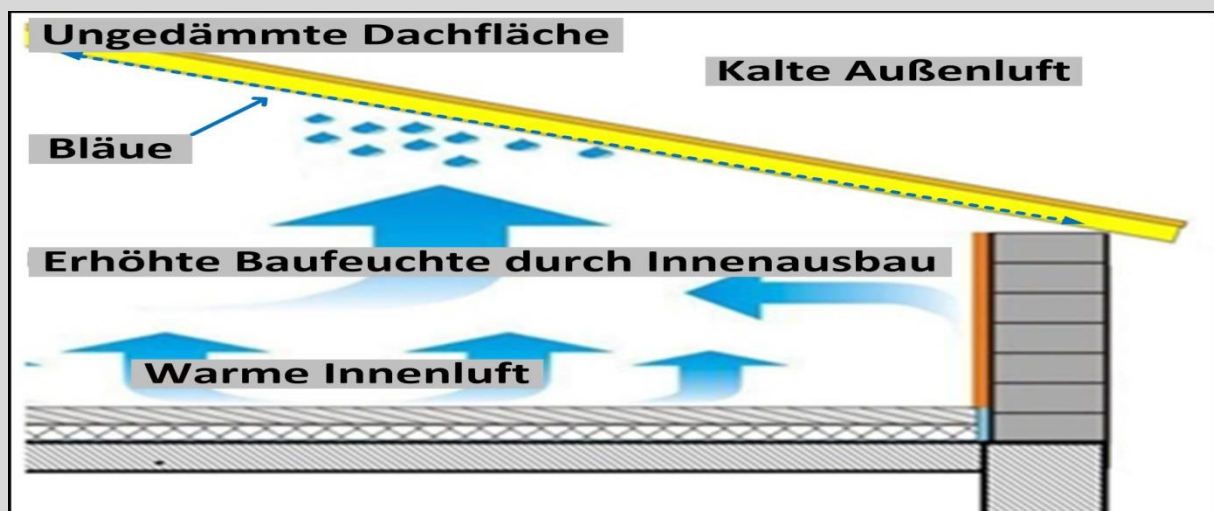
Systemskizze:

Die nachfolgende Skizze zeigt ein typisches Beispiel wie es bei einer Winterbaustelle zu einem Bläuepilzbefall - hier am Beispiel einer Sichtkonstruktion, kommen kann.

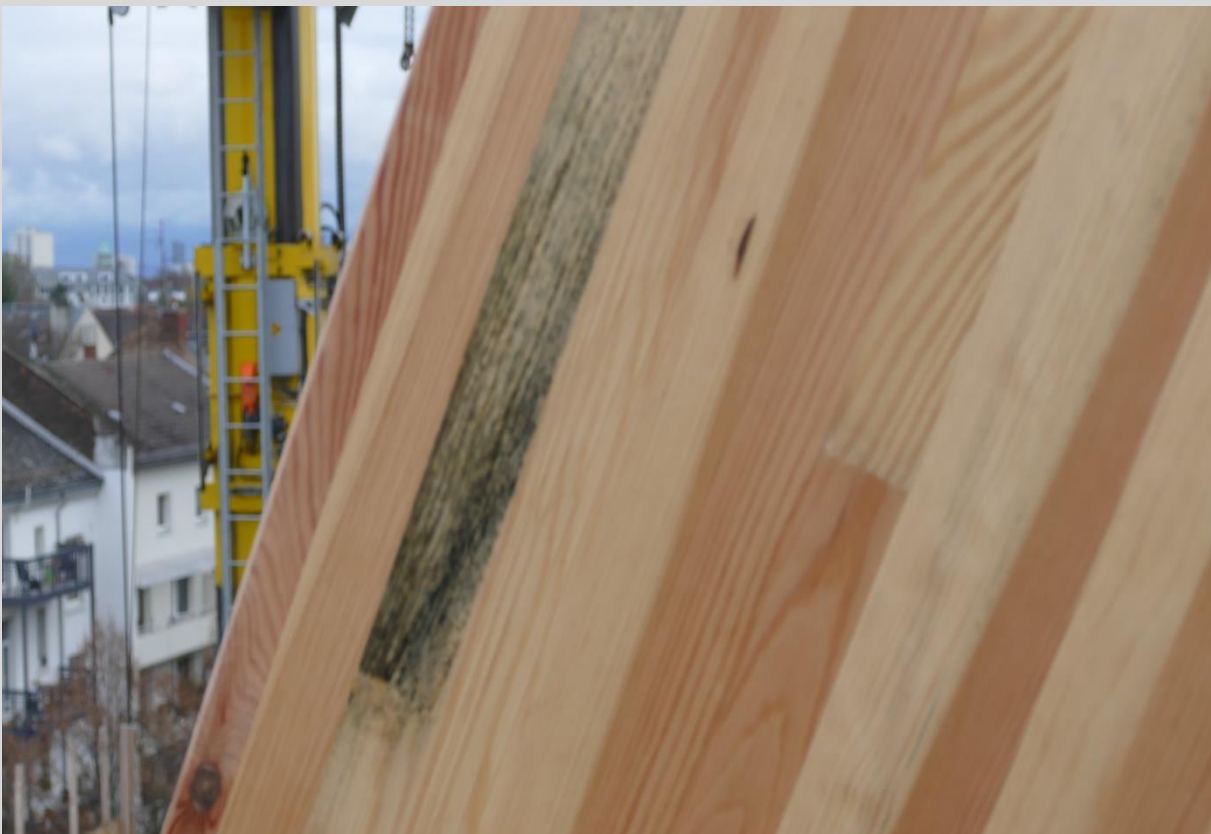
Bläuepilze definieren sich durch eine bläuliche oder blaugraue Verfärbung am Holz, die von bestimmten Pilzen verursacht wird.

Bläuepilzbefall betrifft in der Regel nur den Splintanteil des Holzquerschnittes. Die Flüssigkeitsaufnahmefähigkeit des Holzes kann bei Bläuebefall erheblich erhöht sein, was gegebenenfalls starke Auswirkungen auf eine eventuell nachträglich geplante Oberflächenbeschichtung haben kann.

Beispiel Bläuepilzbefall auf BSH- Kiefer

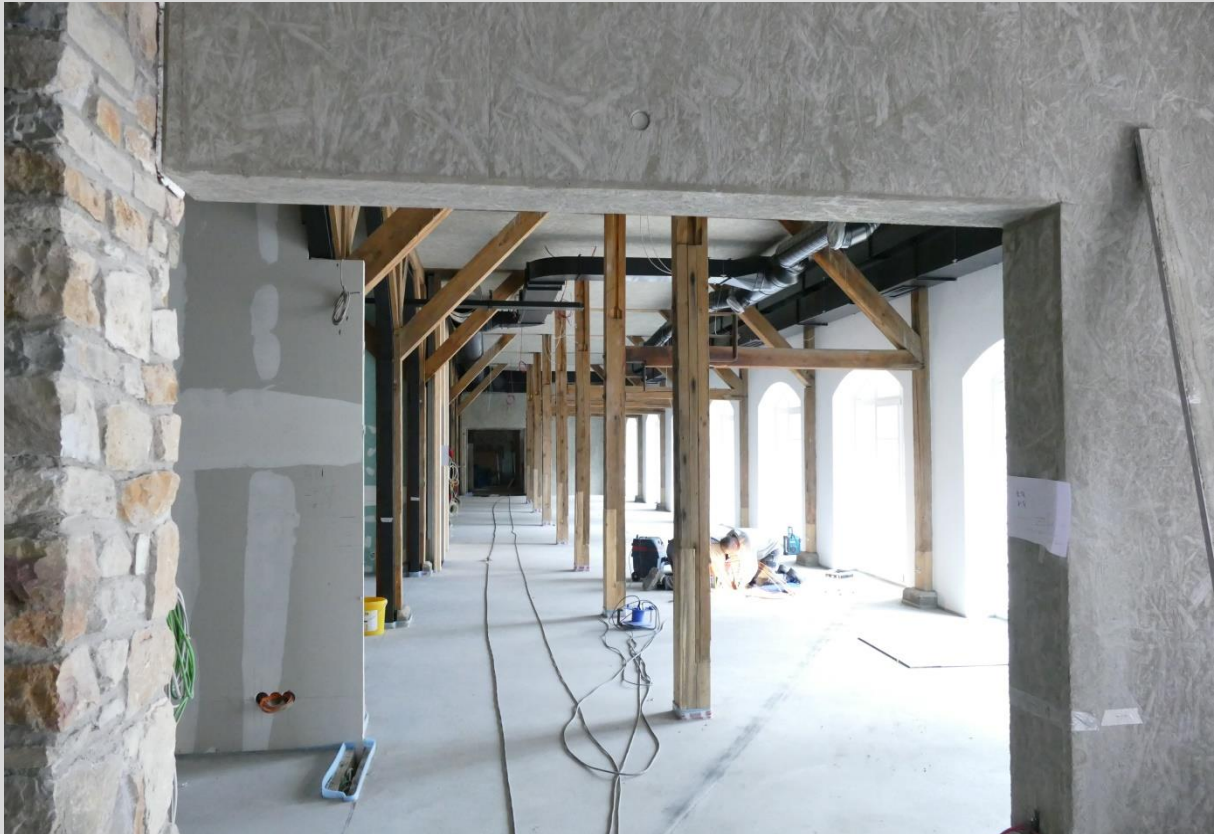
Bei dem vorliegenden Objekt hat unser Büro 2016 ein Holzschutzkonzept erstellt und vorher entsprechende Untersuchungen durchgeführt. Es wurde dabei festgestellt, dass die Pfostenfüße auf Grund einer Vorbelastung durch Salinensalzlagerung in Verbindung mit Feuchtigkeit und daraus resultierende Schädigungen gesundgeschnitten und verlängert werden mussten.

Da Sichtholzbereiche hinter den Stahlteilen nach deren Montage nur schwer zu erreichen waren, wurden die betroffenen Hölzer in diesen Bereichen als Oberflächenbehandlung im Vorfeld präventiv mit HM 1 gestrichen.

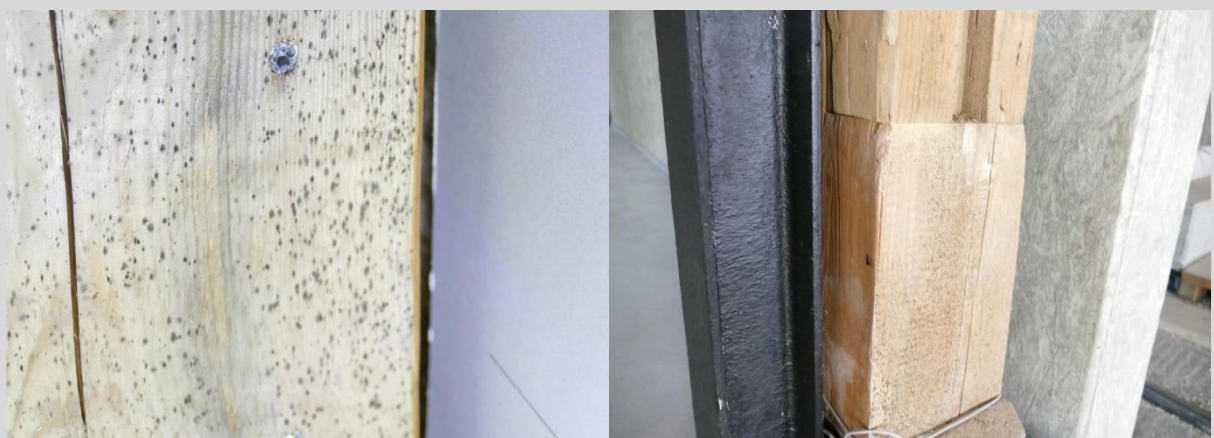
Bläupilzbefall auf altem und zweitverbautem Fichtenholz.

Beim Innenausbau wurden am Objekt aus meiner Sicht nachfolgende Fehler getätigt:

- Es kam zu erhöhter Luftfeuchtigkeit auf Grund einer unkontrollierten bzw. fehlenden Querlüftung.
- Die Temperatur und Luftfeuchte während der Ausbauphase wurde nicht kontrolliert.
- Keine präventive Behandlung der bis dato unbehandelten Hölzer mit HM1.

Dies hatte zur Folge, dass sich innerhalb kürzester Zeit Bläue- und Schimmelpilze am Material bildeten.

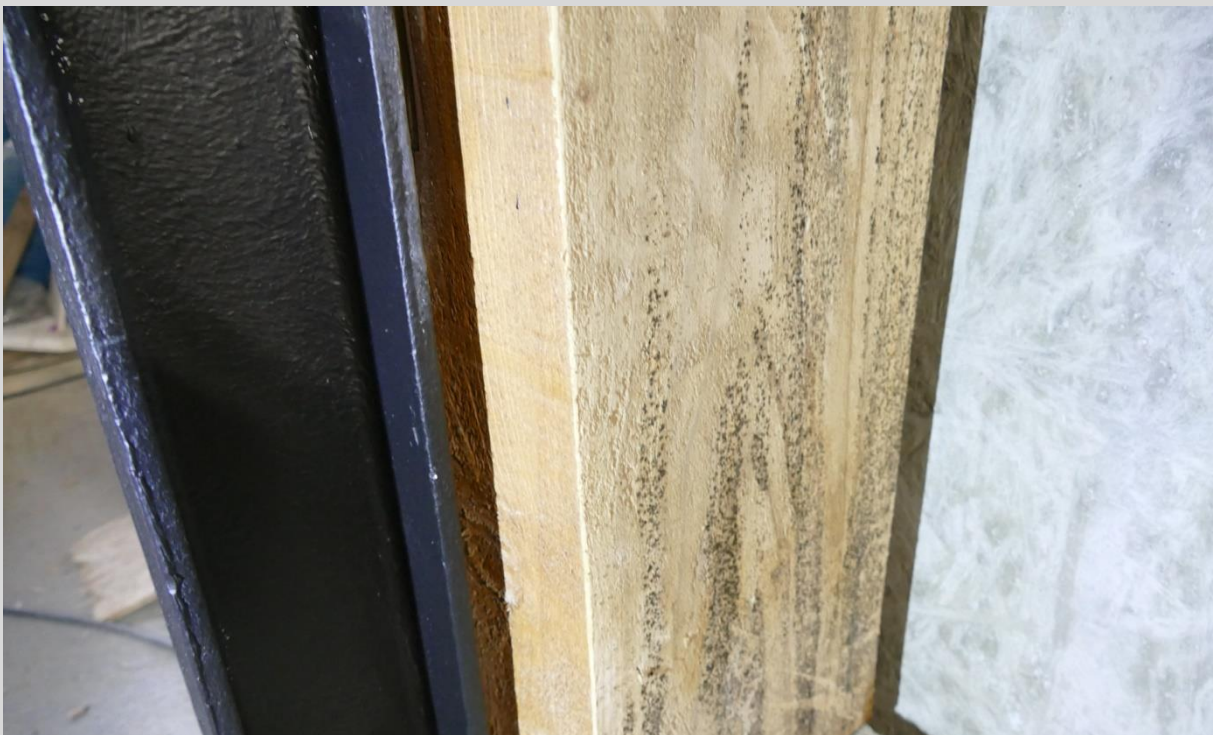
Trotz all dieser Umstände blieb der bereits präventiv behandelte Bereich bei allen Hölzern, sehen sie bitte nachfolgendes Foto (links) ausnahmslos schadfrei!
